# INTÉRÊTS DU COTYLE MULTITROUS IMPACTÉ DANS LES REPRISES DE PTH

# INTRODUCTION

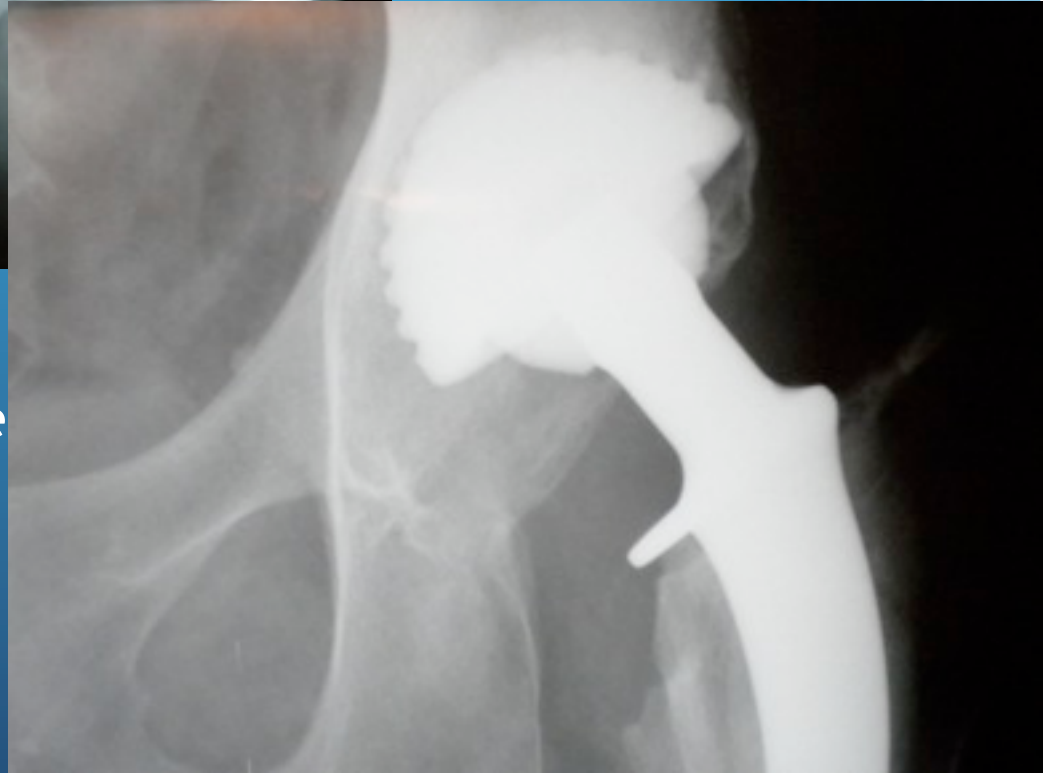
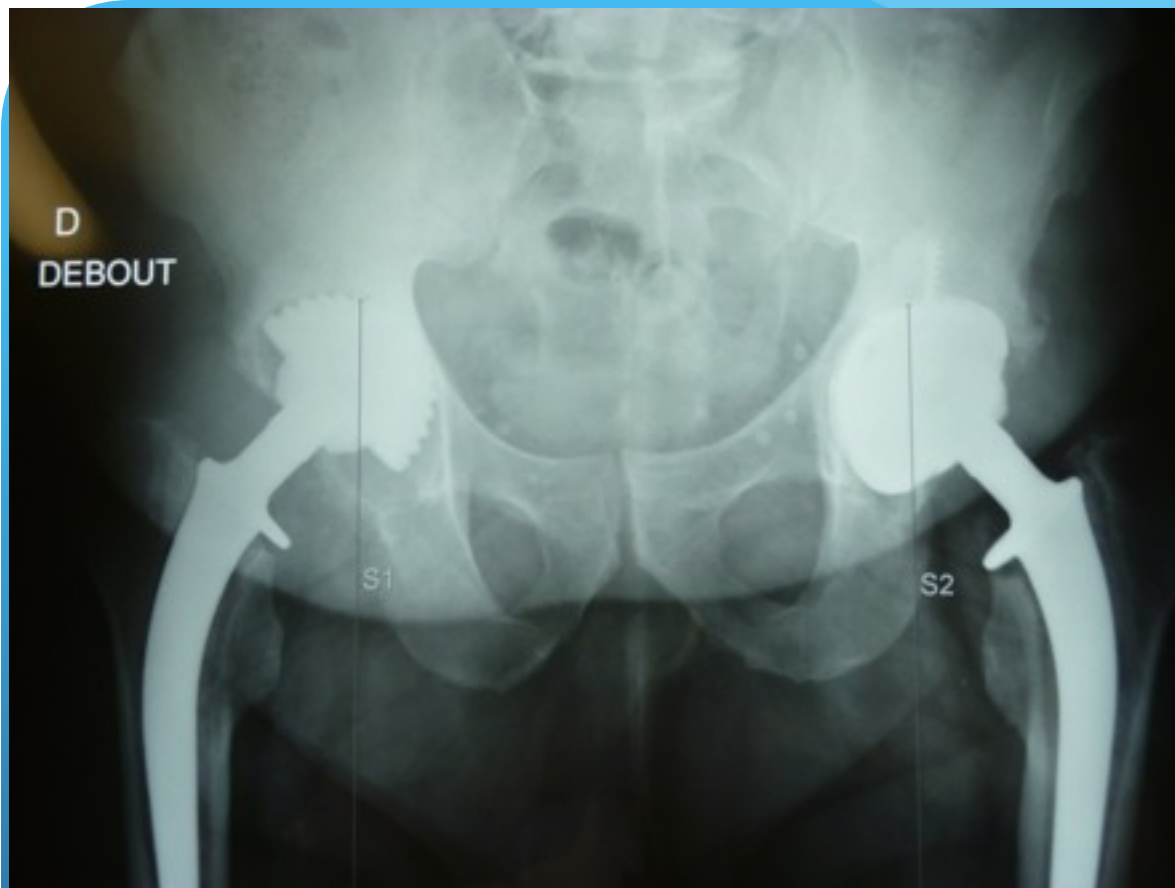
Patient de 33 ans

A 16 d'une PTH Al-Al avec perte  
De substance modérée

Cotyle massif alumine  
Impacté

Faillite fixation cotyloïdienne

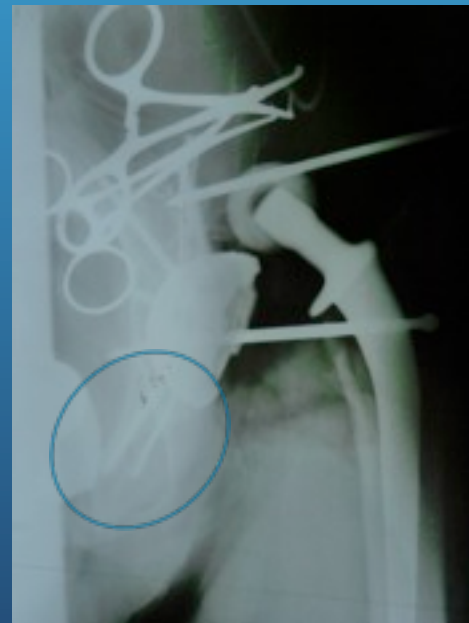
Vis dans la branche  
ilio-pubienne

Paroi antérieure

Foramen obturé

Paroi postérieure

- Identique à la visée pédiculaire.
- Mise en place première de la vis pubienne (50 à 70mm)
- Palpation pour vérifier si contact osseux au niveau du trajet de la vis
- Contrôle radiologique

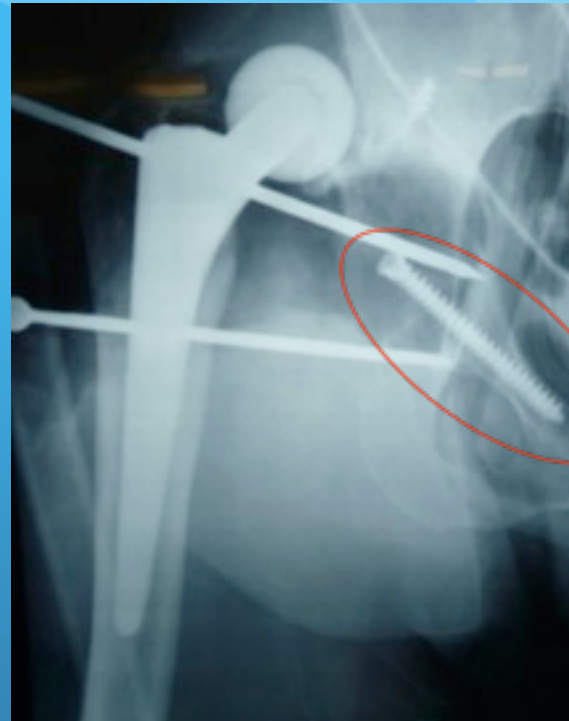
Vis de 70 mm  
Technique identique à une visée  
pédiculaire

En direction du tubercule pubien
